太原武宿机场三期改扩建工程
水土保持监测季度报告表

太原武宿机场三期改扩建工程（机场工程）

水土保持监测季度报告表

（2026年第1季度，总期第15期）

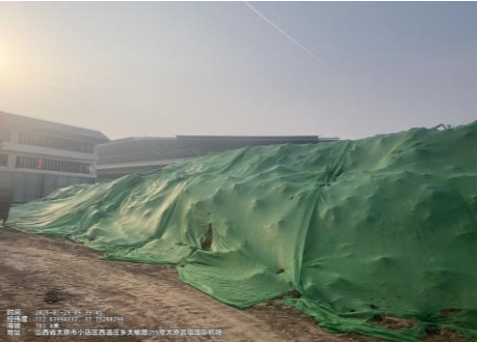
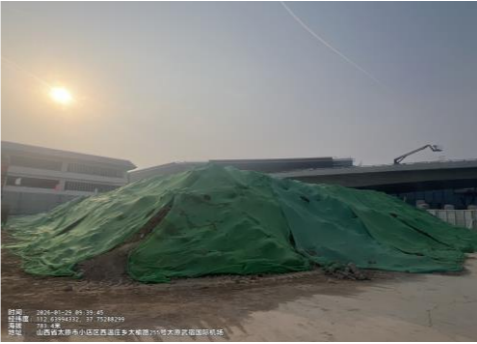
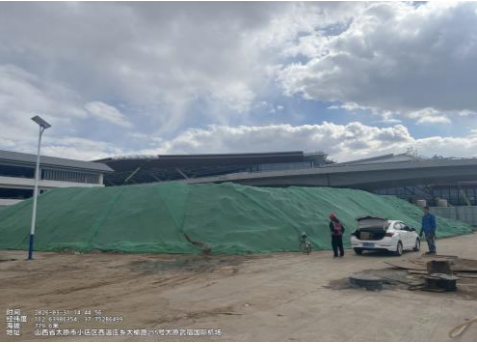
编号	水土流失防治区名称	地理位置			取土(石、料)情况(万 m ³)			弃土(石、渣、矸、灰等)情况(万 m ³)			水土保持工程进度	存在问题与建议	现场照片			备注
		经纬度	桩号	地点	设计总量	本季度新增	累计	设计总量	本季度新增	累计			1	2	3	
4	20号堆土场	E 112°38'23.22", N 37°45'9.26"	两房项目场内	太原市小店区	0	0	0	0	0	0	临时拦挡完成0%、临时苫盖完成100%。	现状：堆土场堆土过程中破坏原有临时拦挡措施。建议：15天内补充临时拦挡措施。

<p>向建设单位报送 2026 年第 1 季度监测季报、监测意见书（万水设函[2026]11 号），三色评价结论为绿色。</p>
<p>存在问题与建议</p>	<p>问题：1) 飞行区场道 2 标、场道 3 标、4 标施工区域紧邻既有飞行区，不能实施苫盖措施。2) 航站区管廊施工区域零散堆土苫盖措施不完善。3) 20 号堆土场堆土过程中破坏已有临时拦挡措施。</p> <p>建议：1) 飞行区土方施工作业面随挖随填随压随盖（压实、山皮石铺盖），减少地表裸露时间。2) 各工区施工暂不回填临时堆土 7 天内完善苫盖措施。3) 20 号堆土场 15 天内完善临时拦挡措施。4) 货运及工作区内具备绿化条件区有序开展绿化施工准备工作。5) 各工区 4 月底前完成本年度雨水排水规划，5 月底前完成汛期已有排水工程检修及整体排水工程布置。</p> <p>整改情况：2025 年第 4 季度存在水土流失问题基本完成整改。</p>

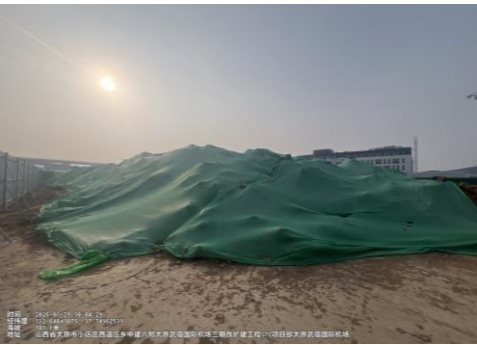
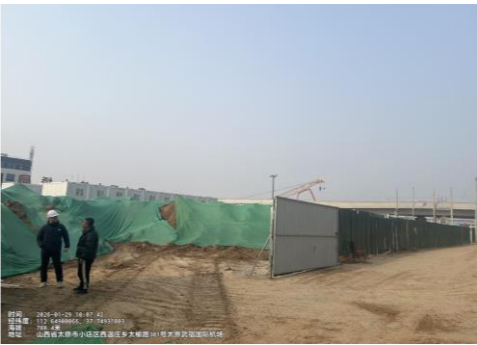
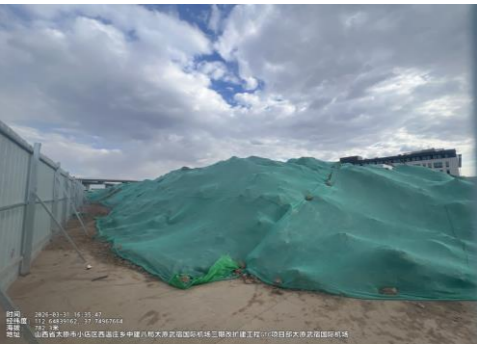
5	21号堆土场	E 112°38'56.00", N 37°44'57.00"	大桥局项目部北侧	太原市小店区	0	0	0	0	0	0	临时拦挡完成100%，临时苫盖完成100%	已有防护措施满足水保要求。

新增堆土场，周边有围墙、接地彩钢板拦挡，拦挡属于环保措施，具有水保功能，不纳入水保措施，投资计入环保施工部分。
